Einfriedung Solothurn

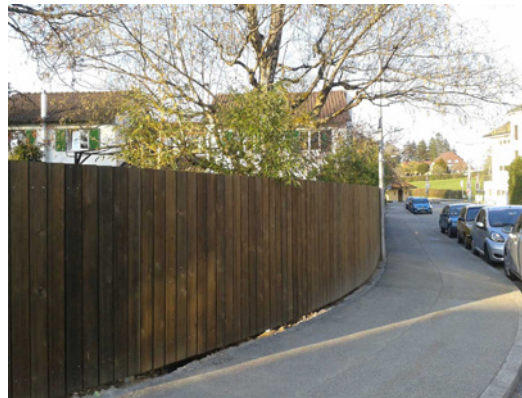
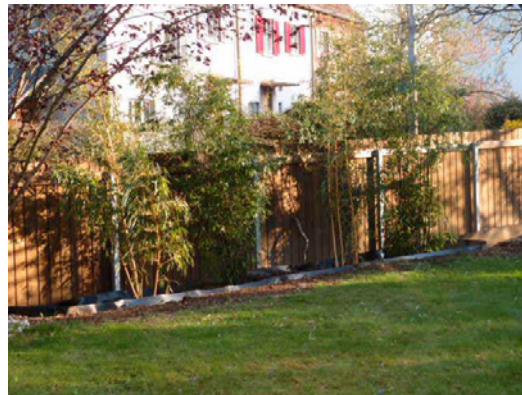
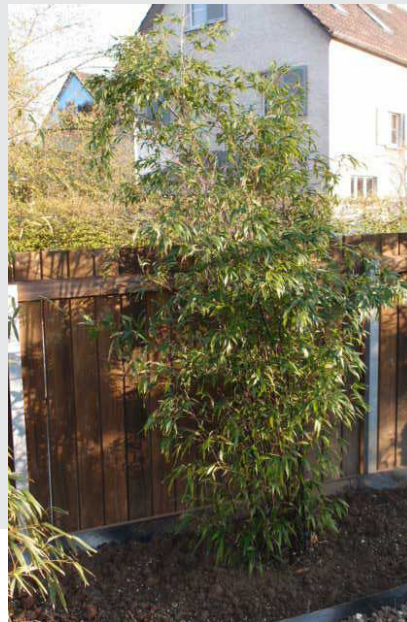
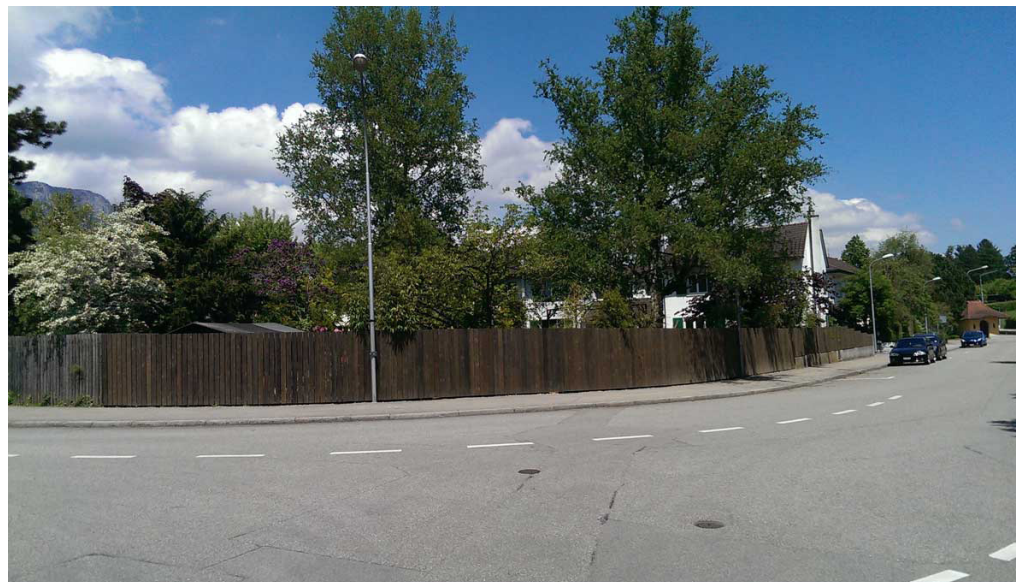
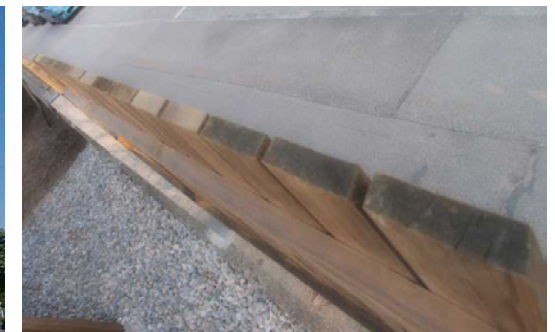
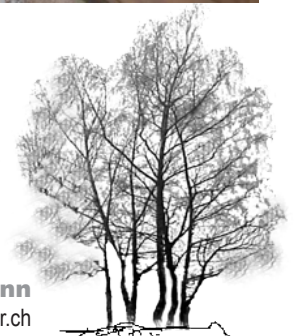
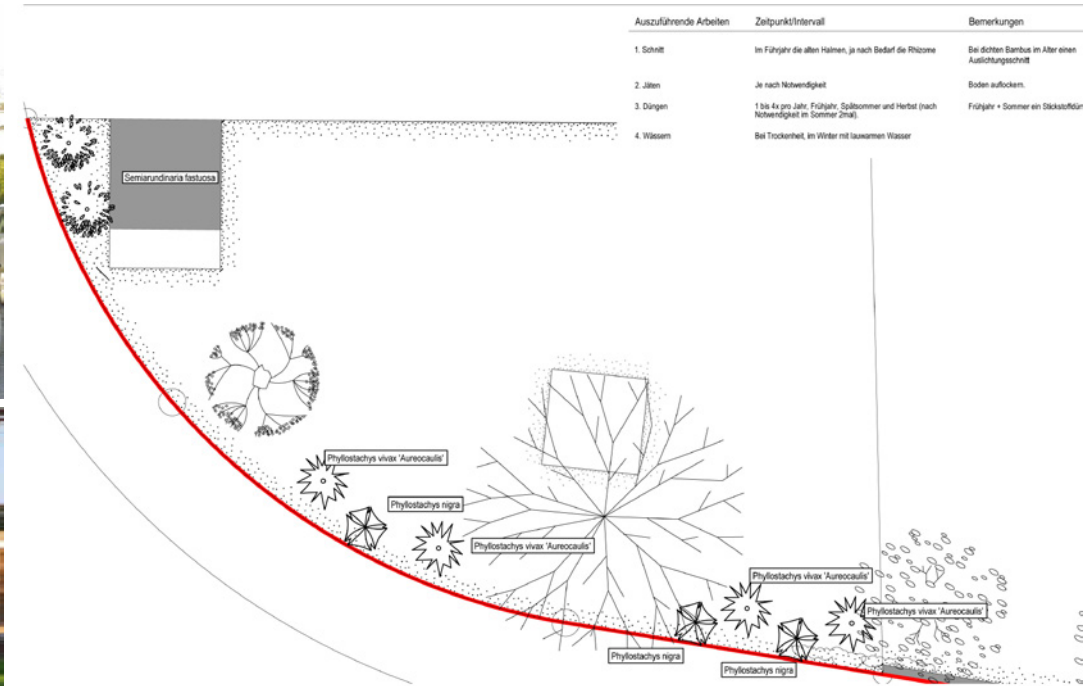
Gesetzlich darf die Einfriedung nicht verschlossen sein, aus diesem Grunde wurden die Holzplatten rhomboidförmig ausgebildet. So konnte die Einsicht auf ein erträgliches Mass reduziert werden.

Um die Einsicht von der Nachbarschaft einzuschränken wurden Innenseitig gezielt Bambuspflanzgruppen gepflanzt.
